УСТАНОВЛЕНИЕ ПРИЧИН ОБРУШЕНИЯ УЧАСТКА БОРТА КАРЬЕРА  
НА ОСНОВЕ РАДАРНОГО МОНИТОРИНГА  
И РАСЧЕТОВ УСТОЙЧИВОСТИ

А. С. Калюжный, И. Ю. Розанов

Горный институт Кольского научного центра РАН,  
E-mail: a.kalyuzhny@ksc.ru, ул. Ферсмана, 24, 184209, г. Апатиты, Россия

DOI: 10.15372/FTPRPI20240105

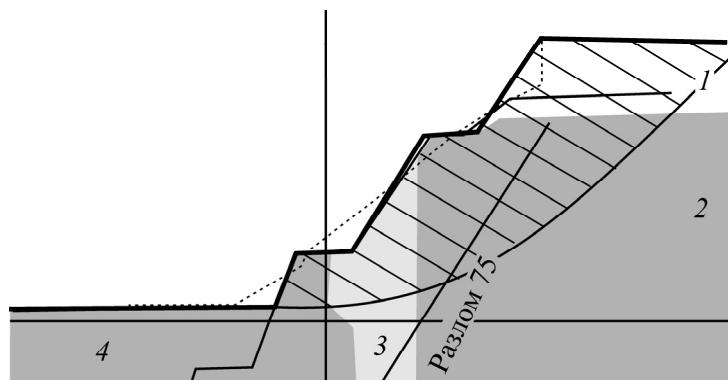
Восточный участок борта карьера рудника “Железный” АО “Ковдорский ГОК”, на котором в мае 2022 г. произошло нарушение устойчивости уступов гор. 258 – 202 м, был поставлен в проектное положение за 10 дней до его обрушения, при этом угол залегания уступов составлял 65 – 70°. По предварительной оценке, объем обрушения составил около 130 000 м<sup>3</sup>.

Рис. 3. Схема нарушения устойчивости уступов карьера рудника “Железный” АО “Ковдорский ГОК” (составлена Геотехнической службой): 1 — положение уступов в момент постановки на конечный контур; 2 — линия проектного контура; - - - линия профиля деформации на май 2022 г.; \\\ — зона деформации; 3 — четвертичные отложения; 2 — ийолиты; 3 — пироксениты; 4 — фениты

По представленной схеме нарушения устойчивости участка борта (рис. 3) видно, что потеря устойчивости произошла не только верхнего уступа, но и участков бортов трех уступов. В таких условиях круглоцилиндрическая поверхность скольжения имеет КЗУ 4.19 как с учетом нагрузки от здания, так и без учета нагрузки, что свидетельствует об устойчивом состоянии участка борта. Поскольку разлом 62 в случае его экстраполяции залегает под опасным углом, его влияние тоже учитывалось. При построении поверхности ослабления по разлому расчет показал, что минимальное значение КЗУ составляет 1.58 с учетом и без учета нагрузки от здания, что больше нормативно заданного значения.

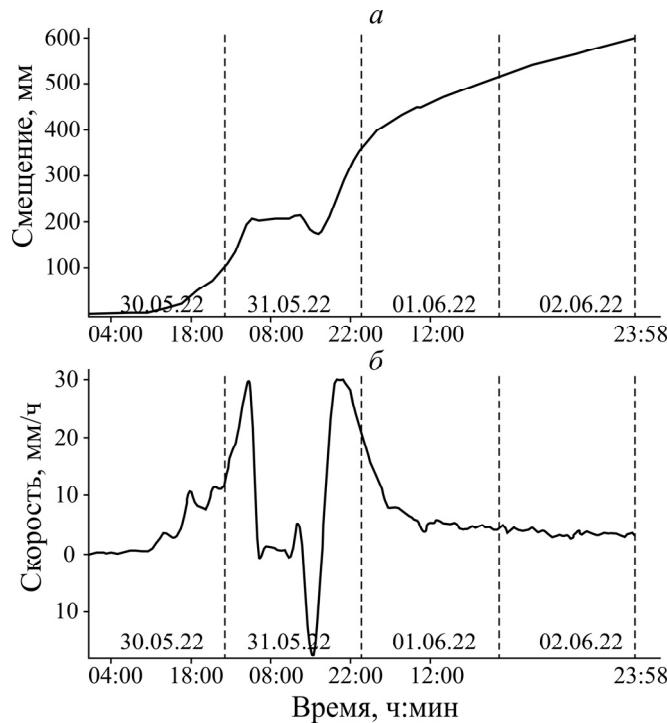
*Анализ данных радарного наблюдения.* Для поиска причин произошедшего случая потери устойчивости проанализированы данные из установленного на противоположном участке борта карьера радара IBIS. Наибольший интерес представляют полученные в результате обработки графики смещений и их скорости в зависимости от времени (рис. 4).

Согласно выполненному анализу, сделан предварительный вывод о нетипичном характере развития процесса разрушения массива. Активное смещение участка борта началось приблизительно в 8:00 30 мая 2022 г., а около 12 ч скорость уже превысила критическое значение 2 мм/ч и продолжила нарастать. В 4:00 31 мая скорость достигла максимального значения, при этом на всем временном отрезке наблюдалось осыпание рыхлой горной массы средней интенсивности, однако обрушения не произошло и к 8:00 скорость приблизилась к нулю. По всей видимости, произошло зависание массива горных пород, что хорошо заметно на графике смещений с 4:00 до 8:00 31 мая 2022 г. в виде образовавшегося “плато”. После этого в 9:40 зафиксировано резкое обрушение массива. В дальнейшем на данном участке также отмечалось осыпание рыхлой горной массы средней интенсивности, о чем свидетельствуют высокие скорости смещения.

Подобные случаи зависания горных пород перед обрушением происходят достаточно редко и могут представлять значительную опасность, так как при замедлении скорости смещения массива практически до нуля можно ошибочно предположить, что процесс разрушения окончен.

Рис. 4. Графики смещения (а) и скорости смещения (б) во времени обрушившегося участка борта карьера рудника “Железный”

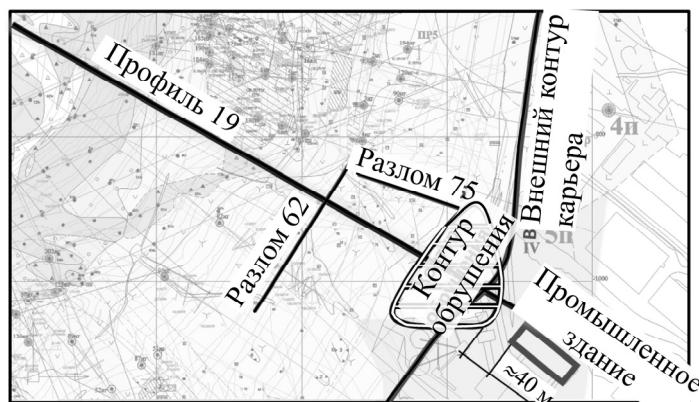
Далее уточнялось нахождение разломов 62 и 75 по геолого-структурному плану (рис. 5).

Рис. 5. План-схема участка борта карьера

Оказалось, что подсекающий разлом 75 проходит почти перпендикулярно направлению участка борта, тогда как разлом 62, в случае его экстраполяции, залегает под опасным углом в сторону выработанного пространства. В расчетную схему заложены физико-механические свойства согласно имеющимся литотипам (табл. 1).

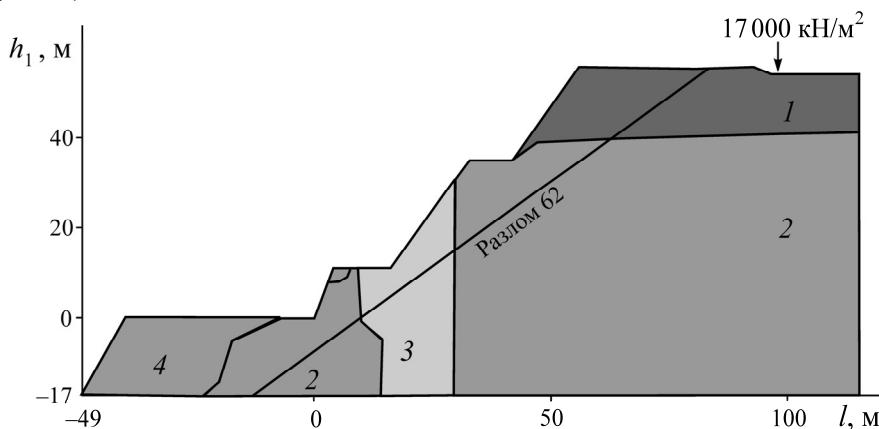
Так как в непосредственной близости ( $\approx 40$  м) от потерявшего устойчивость участка уступа находится здание корпуса среднего и мелкого дробления (КСМД), то необходимо учесть и его влияние. Средняя высота здания 27 м, длина 96 м, средняя толщина стены 0.405 м, средняя плотность железобетона 2.6 т/м<sup>3</sup>. По периметру стен расположены колонны (16 шт.) длиной 1.5 м и высотой 27 м. Общая нагрузка от промышленного здания КСМД для расчетной схемы составляет 17 тыс. кН/м<sup>2</sup>. С учетом указанных данных сформирована расчетная схема участка борта карьера (рис. 6).

Рис. 6. Расчетная схема для оценки устойчивости обрушившегося участка борта; 1 — четвертичные отложения; 2 — ийолиты; 3 — пироксениты; 4 — фениты

При автоматическом поиске поверхности ослабления выделяется потенциально неустойчивый блок в верхнем уступе, сложенном четвертичными отложениями, с коэффициентом запаса устойчивости КЗУ 0.62, что меньше КЗУ<sub>норм</sub> и означает недостаточную его устойчивость. При учете нагрузки от здания поверхность ослабления не изменила свое положение, а КЗУ также составил 0.62.

Для установления достоверных причин потери устойчивости рассматриваемого участка необходимо провести исследования по определению прочностных свойств горных пород в его пределах, уточнить параметры залегания различных литотипов и структурных нарушений, т. е. обновить инженерно-геологическую модель массива в данном районе. Это позволит в дальнейшем определить оптимальные параметры конструкций борта карьера. Целесообразно проводить периодическое обновление инженерно-геологической модели как всего прибортового массива пород в целом, так и наиболее значимых участков борта карьера в местах расположения ответственных объектов, таких как промышленные сооружения, транспортные коммуникации и т. п.
