**ТЕХНОЛОГИЯ МОНИТОРИНГА НЕЛИНЕЙНЫХ
ДЕФОРМАЦИЙ ЗДАНИЙ И СООРУЖЕНИЙ**

С. В. Усанов, В. И. Ручкин, О. Д. Желтышева

*Институт горного дела УрО РАН, E-mail: usv@igduran.ru,
ул. Мамина-Сибиряка, 58, 620219, г. Екатеринбург, Россия*

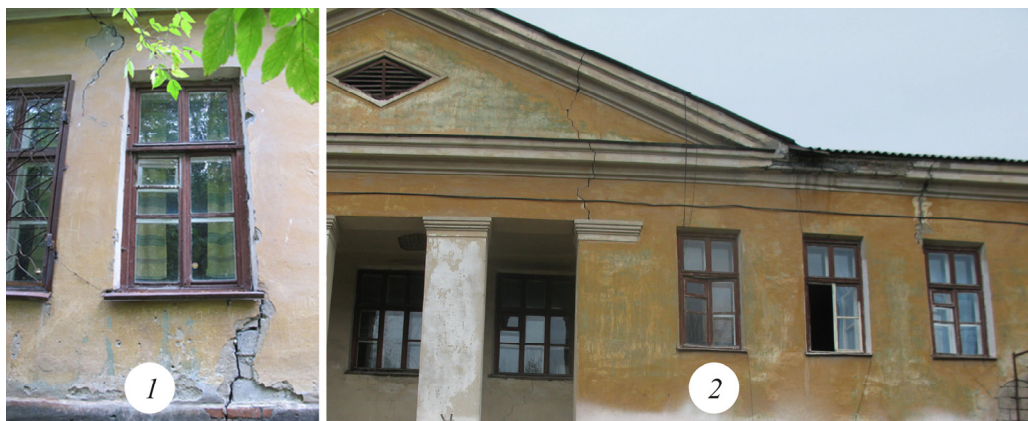
Рис. 1. Повреждения конструкции здания с лицевой стороны (фото С. В. Усанова): 1 — трещины на первом этаже в левом крыле; 2 — повреждения на втором этаже в центральной части

Таким образом, причиной образования трещин в конструкции здания (см. рис. 1) послужило неравномерное смещение крупных частей в горизонтальной плоскости. Искривление стен характеризует сложный механизм деформирования здания, которому присущ нелинейный характер. Кроме того, сквозные трещины раскрытием до 0.03 м пересекают здание в двух местах, проходят перпендикулярно друг к другу и делят здание на блоки.

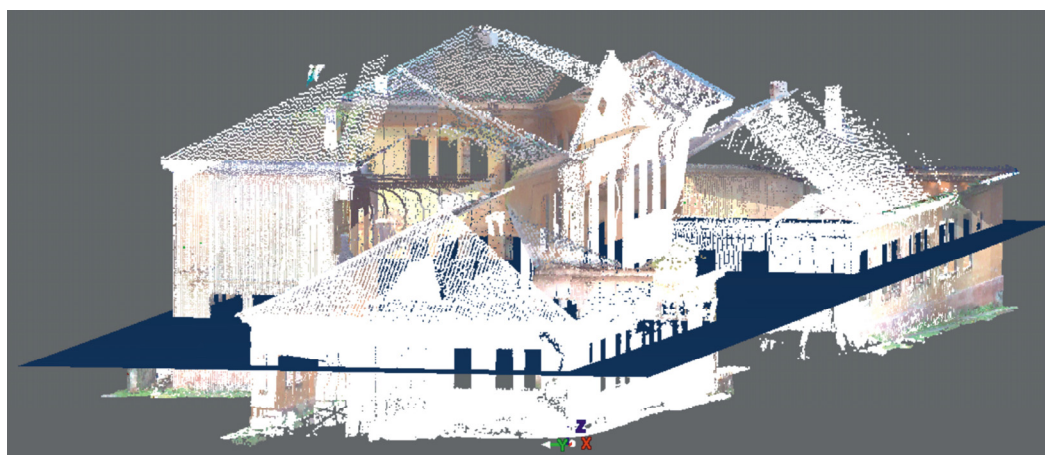
Рис. 2. Облако точек отсканированного здания

Причина такого несоответствия кроется в деформировании зданий по плоскостям, недоступным для традиционного контроля. Эта задача может быть решена методом наземного лазерного сканирования [1, 7], который позволяет с высокой плотностью измерений (несколько точек на 1 см^2 поверхности) получить фактическую 3D-модель всего объекта (рис. 2). Путем сопоставления отсканированной модели здания с проектными и/или эталонными плоскостями можно получить отклонения каждой внешней стены или здания в целом от исходной формы [7].

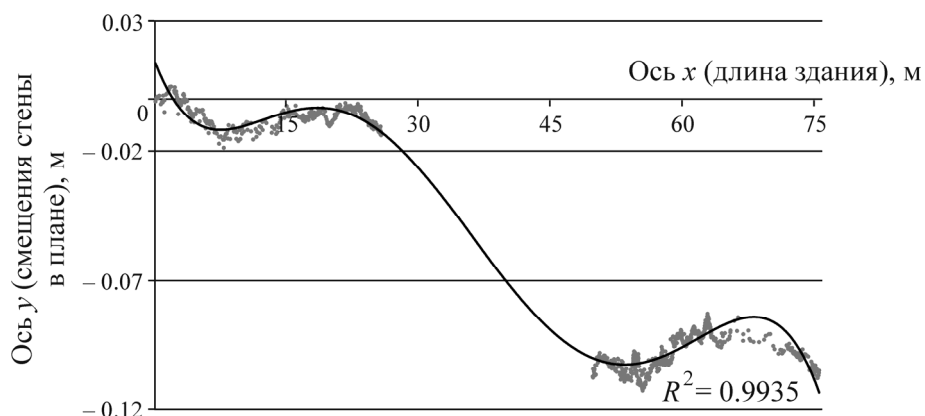
Для оценки деформаций рассматриваемого двухэтажного здания, которое по классификации объектов, подлежащих охране от вредного влияния подземных горных работ, относится ко II категории, оптимальным является метод проекций стен на вертикальные плоскости. С помощью компьютерного моделирования в левое крыло здания была вписана эталонная плоскость, по которой можно определить отклонение левого и правого крыла в горизонтальной плоскости. Горизонтальный срез стены и эталонной плоскости наглядно демонстрирует (рис. 3) два вида фактических деформаций: 1) смещение крыльев здания относительно друг друга; 2) каждое крыло обладает собственной кривизной. При построении среза стены здания рассмотрено 1212 точек отсканированного облака, которые аппроксимированы полиномом шестого порядка:

Сдвиг правого крыла относительно левого составляет 0.9–0.11 м. Левое крыло здания имеет выпуклый вид, а правое — вогнутый. Таким образом, элементы здания деформировались волнообразно, при этом амплитуда каждого крыла от собственной средней линии составляет 0.02 м. Проведя подобный анализ для каждой стены здания, удалось составить схему усредненных смещений стен в плане от заданной исходной плоскости (рис. 4). Установлено, что при длине здания 75 м смещения стен составляют от 50 до 100 мм.

Рис. 3. Смещение длинной стены здания в плане относительно заданной вертикальной плоскости

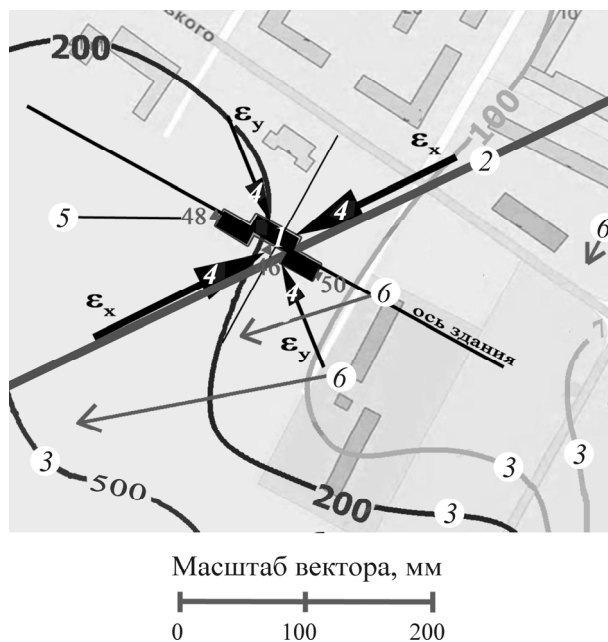
Рис. 5. Фрагмент участка г. Нижний Тагил и его структурно-деформационная характеристика: 1 — здание; 2 — сбросо-сдвиг “Средний”; 3 — изолинии оседаний поверхности; 4 — направление действий главных деформаций; 5 — номер и расположение деформационных марок в здании; 6 — векторы сдвижения горных пород в районе исследуемого здания

Для выяснения причин такого непростого механизма деформирования здания проведен анализ факторов, определяющих подвижность подстилающего горного массива, и составлена информационная модель его структурно-деформационных характеристик [11]. Выяснено, что здание расположено длинной осью вдоль простирания рудных тел, а короткой — вкрест. Центральную часть пересекает одно из трех главных тектонических нарушений Высокогорского месторождения — взбросо-сдвиг “Средний”, который проявляет постоянную геодинамическую активность как в подземных выработках, так и на поверхности [4]. Соразмерно с горизонтальным смещением правого крыла здания относительно левого (90–110 мм) сместились и грунтовые реперы наблюдательной станции на 150 мм за 6 лет наблюдений (рис. 5). Следовательно, здание испытывает влияние неравномерных движений крыльев взбросо-сдвига, которые реализуются в форме сдвига одной части здания относительно другой в горизонтальной плоскости. Это свидетельствует о влиянии на здание не только прямых техногенных факторов (подземных горных работ), но и природных, таких как самоорганизация иерархически блочной среды [12], геодинамические движения [3, 4, 13] и напряженное состояние горного массива [14, 15].
