Исследование возможности применения теплового метода неразрушающего контроля для выявления отслоения обшивки в композитных сотовых конструкциях современных воздушных судов^{*}

Н.И. Клочков^{1,4}, И.Д. Зверков^{1,2}, Д.А. Гаврилов^{3,5}

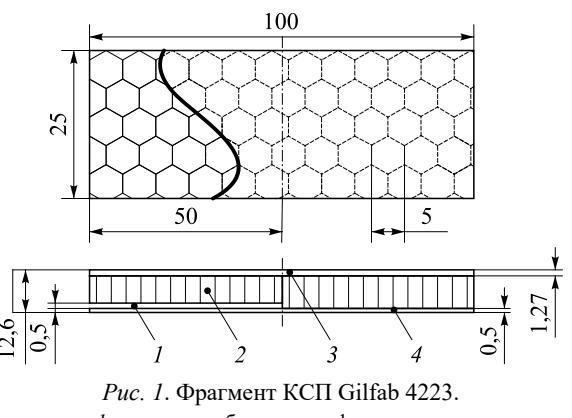
участок обшивки с дефектом в виде
воздушной прослойки (отслоением) между обшивкой
и сотовым наполнителем, 2 — сотовый наполнитель,
3 — обшивка без дефекта, 4 — участок без дефекта;
размеры приведены в мм.

В указанном программном обеспечении был смоделирован фрагмент КСП Gilfab 4223 [25]. Общий вид объекта контроля представлен на рис. 1. Данная КСП используется для производства и ремонта элементов конструкции самолетов семейства Airbus A320F. Габаритные размеры составляют 100×25 мм, общая толщина — 12,60 мм, толщина верхней и нижней обшивок — 1,27 мм и 0,50 мм соответственно. Изначально был задан дефект, а именно: воздушная прослойка (отслоение обшивки) между обшивкой и сотовым наполнителем. Габаритный размер отслоения нижней обшивки был равен 50×25 мм, толщина воздушной прослойки — 0,5 мм.

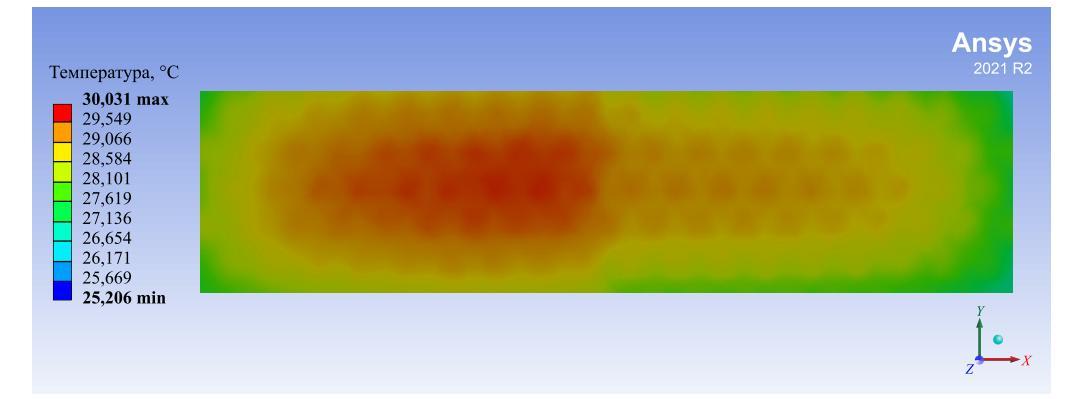
Рис. 2. Модель КСП Gilfab 4223 (вид снизу), сторона с отслоением обшивки после нагрева.

При нагреве дефектной стороны КСП более интенсивно нагревается обшивка в районе отслоения. Температура области отслоения оказалась выше ($\approx +30,03$ °C) по сравнению с температурой целой области ($\approx +28,0$ °C). Кроме этого, в области отслоения общивки структура сотовых ячеек отображается четче. Такая разница связана с различием в значениях теплопроводности воздуха и композитного материала (рис. 2).

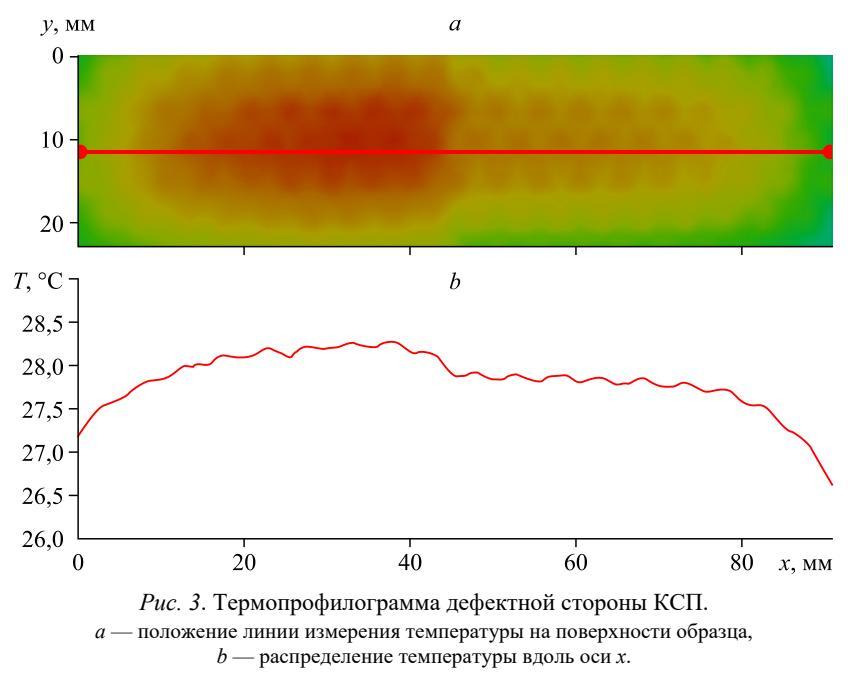
Результат моделирования в виде термопрофилограммы продольной оси КСП, представленный на рис. 3, позволяет увидеть разницу в температурах целой и дефектной областей. Также результаты моделирования теплового распределения позволяют сделать вывод,

что после нагрева дефектной области КСП возможно получить визуальное отображение отслоения за счет разницы значений удельной теплоемкости композитного материала и воздуха. Даже при низких значениях мощности нагрева разница температур на приклеенном и отслоившемся участках составляет около 1,5 °C, что вполне регистрируется современными тепловизионными приборами.

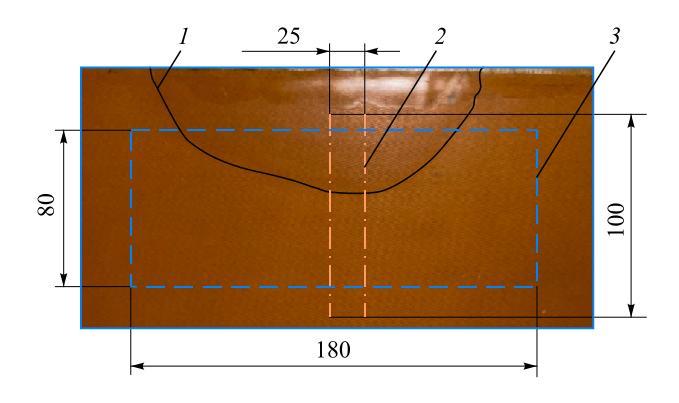
Рис. 4. Тестовый образец из панели Gillfab 4223.

Граница дефекта (отслоение обшивки),
область, смоделированная в пакете ANSYS 2021 R2,
область экспериментального исследования с помощью тепловизора; размеры приведены в мм.

Для экспериментального исследования распределения температур и сравнения полученных данных с результатами моделирования теплового нагружения КСП в программе ANSYS 2021 R2 был изготовлен образец КСП с заранее известным дефектом (отслоением общивки). Образец состоял из панели марки Gillfab 4223 (см. рис. 4), которая имеет легкую слоистую структуру. Панель с двух сторон покрыта ламинированным слоем фенольной смолы, армированной стекловолокнистой тканью, а ее центральная часть изготовлена из сотового заполнителя марки NOMEX. Данная панель используется в конструкции грузовых отсеков самолетов семейства Airbus A320 Family. Область экспериментального исследования с помощью тепловизора составляла 180×80 мм (линия *1*, рис. 4). Область моделирования в пакете ANSYS показана линией 2. Линия 3 обозначает границы дефекта, который представлял собой отслоение общивки с зазором от 0,5 до 0,8 мм.

На рис. 13 представлено распределение величины дивергенции D по поверхности образца. Высота по оси z соответствует величине D. На рисунке хорошо видно, что в области дефекта происходит ярко выраженное уменьшение данного параметра. Поэтому в качестве численного критерия можно взять наличие дивергенции D на данном участке образца на 40 % ниже пиковых значений. Это можно отобразить в виде распределения изолиний уровня 60 % от $D_{\rm max}$ по поверхности образца (рис. 14). Область образца, где линии уровня не присутствуют на протяжении шага ячейки, является областью дефекта. Это хорошо заметно при сравнении образца (рис. 4 и 14*a*) и распределения изолиний уровня 60 % от $D_{\rm max}$.

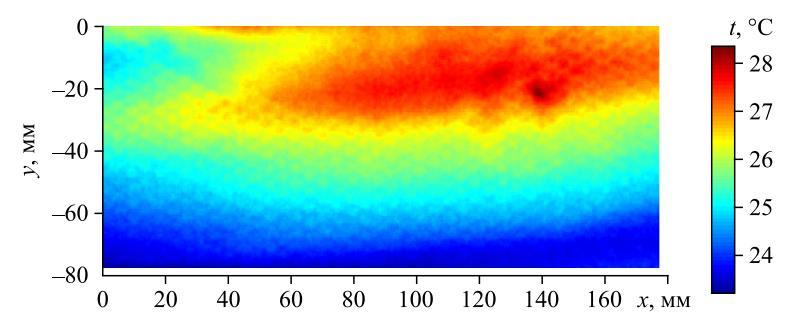
Рис. 5. Распределение поля температур на поверхности образца в начале цикла нагрева.

Лампа устанавливалась на расстоянии 350 мм от поверхности образца. Исходная температура образца была равна + 22 °C. Тепловизор включался в режим записи с частотой 25 кадров в секунду. Одновременно включалась инфракрасная лампа. Далее происходил нагрев поверхности до температуры + 35 °C, который занимал 15 секунд. По достижении указанной температуры лампа выключалась и следовало остывание образца до первоначальной температуры. На рис. 5–8 приведены поля распределения температур на различных стадиях процесса нагрева и охлаждения.

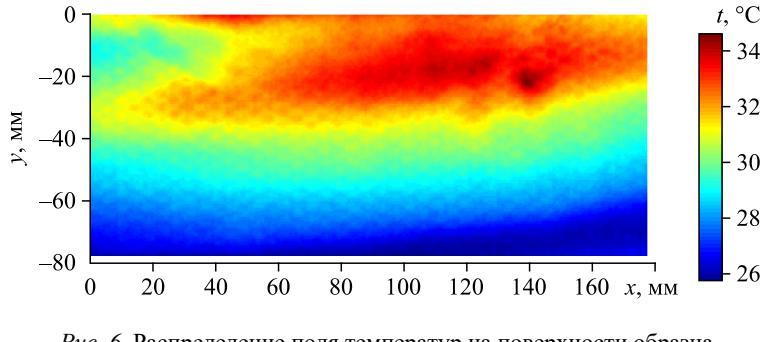
Рис. 6. Распределение поля температур на поверхности образца в конце цикла нагрева.

По распределению температур визуально можно выделить участки, где сотовая структура проявляется отчетливо. Эти участки ассоциируются с присоединенной обшивкой, а те, где изображение смазано, ассоциируются с отслоившейся обшивкой, но это не дает объективной оценки о границах дефекта. Температурные неравномерности, проявляющие сотовую структуру, «размываются» также и в конце цикла нагрева.

Сначала вычисляется средняя по поверхности образца разница температур между данными на этапе нагрева (рис. 6) и охлаждения (рис. 8) $\Delta T_{\rm m}$:

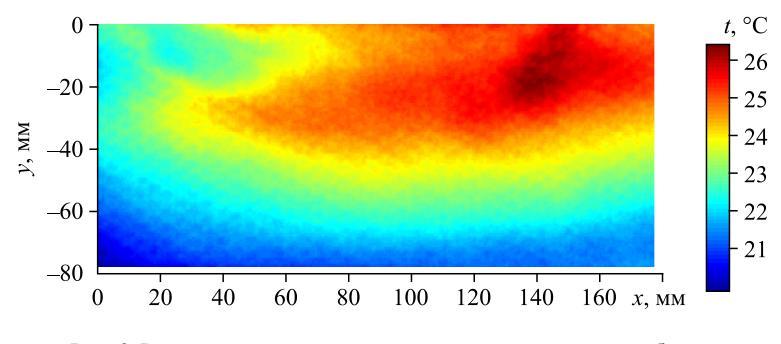
Рис. 8. Распределение поля температур на поверхности образца в конце цикла охлаждения.

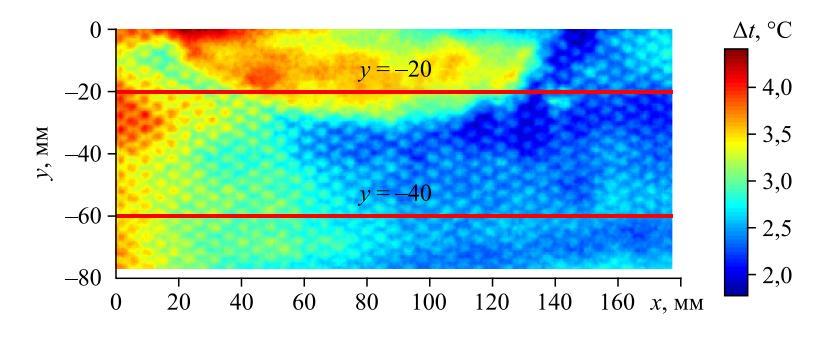
Рис. 9. Распределение поля разницы температур на поверхности образца в начале цикла нагрева и конца цикла остывания.

Наибольшая трудность состоит в том, что лампа дает неравномерное поле нагрева, из-за чего определение дефекта по распределению температур становится затруднительным. Однако так как в проводимых экспериментах съемка последовательности кадров велась с одного положения, оказалось возможным применить прием вычисления поля разности температур на этапе нагрева и этапе охлаждения после нагрева. В результате того, что участки, подкрепленные стенками сот, имеют большую тепловую инерцию, а неравномерность внешнего теплового потока компенсируется, поле разности температур более четко демонстрирует область с отслоившейся общивкой. На рис. 9 показана разница температур между кадрами, представленными на рис. 6 и 8.

При такой процедуре даже в случае неравномерности нагрева поверхности образца границы отслоившейся и присоединенной обшивки четко диагностируются. В области присоединенной обшивки явно просматривается сотовая структура, в то время как в районе дефекта наблюдается общий повышенный уровень разницы температур с неоднородностями, превосходящими размер ячейки соты.

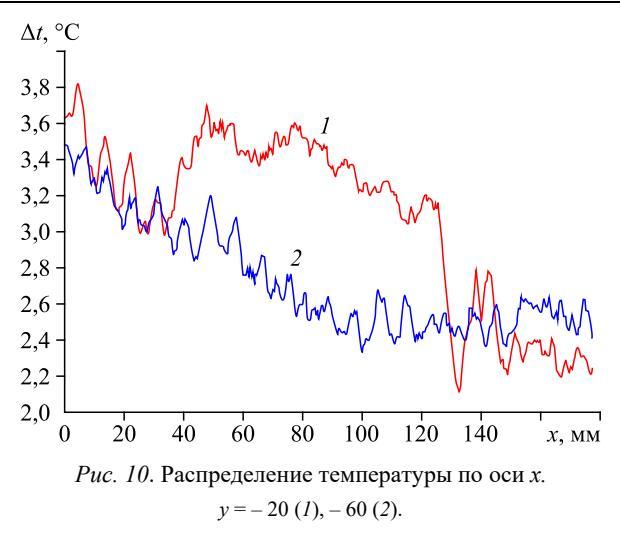
Определяются границы дефекта и на графиках распределения температур, расположенных по линии вдоль одной из осей координат. На рис. 10 представлен график распределения температуры по оси x на координате y = -20 (в области дефекта) и на координате y = -60 (где дефект отсутствует). По линии с наличием дефекта (при y = -20) в диапазоне от 40 до 130 мм по оси x наблюдается повышенная разность температур и более хаотическое распределение пульсаций температуры.

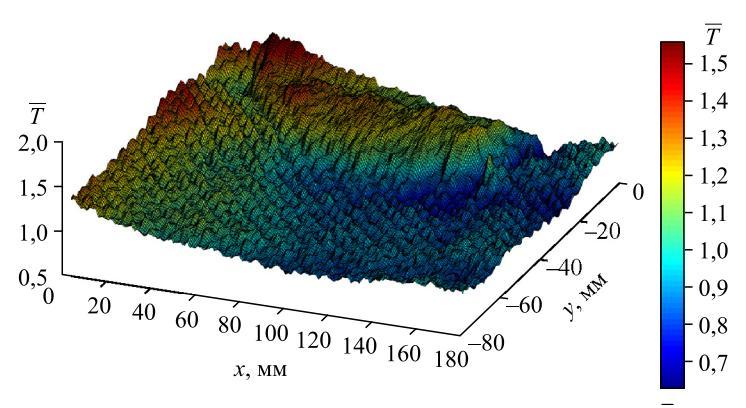
Рис. 11. Распределение потенциала разницы температур *Т* по поверхности образца.

Далее строится поверхность потенциала разницы температур \overline{T} (рис. 11). Такая поверхность дает возможность визуального восприятия дефекта человеком – оператором устройства сканирования. Однако для нужд автоматизированного анализа необходимо подобрать численные критерии оценки дефекта, поэтому вводятся две полезные функции:

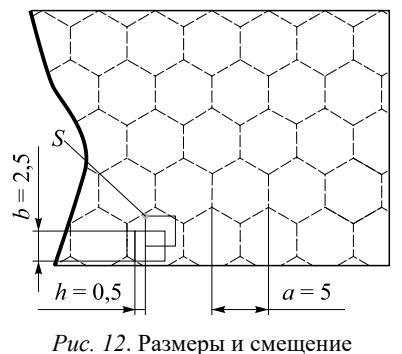
гис. 12. газмеры и смещение контура S для определения дивергенции D.
а — шаг ячейки сотового заполнителя, b — размер стороны контура S, h — шаг смещения контура S.

где D — дивергенция градиента Q от потенциала разницы температур \overline{T} по замкнутому контуру S (рис. 12) со стороной b, равной половине шага ячейки a.

Контуром S сканировалась вся термограмма с шагом h, равным одному пикселю, что физически приравнивается к 0,5 мм на образце.

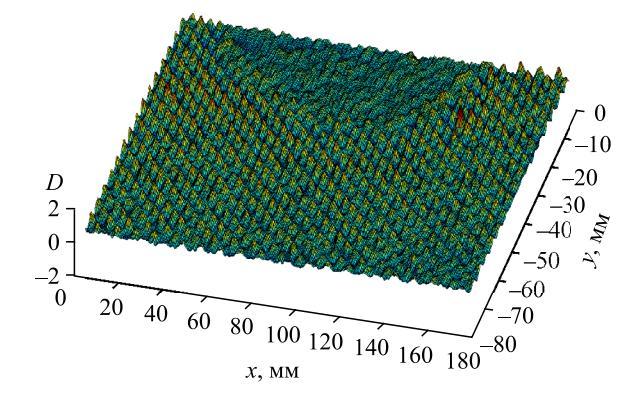
Рис. 13. Распределение значения дивергенции *D* по поверхности образца в соответствии с формулой (4).

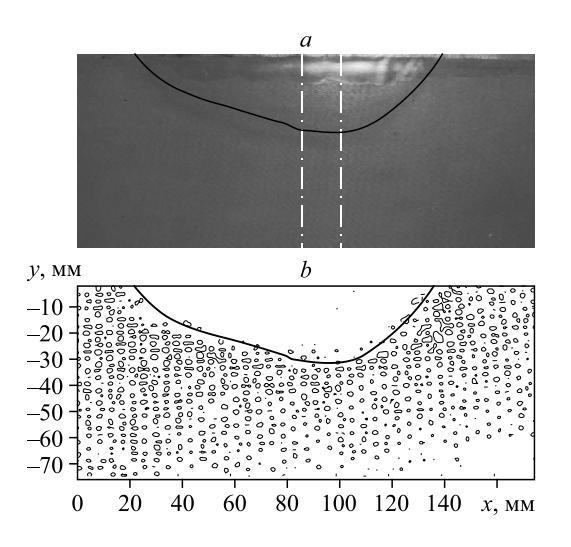
Рис. 14. Положение дефекта на образце композитной сотовой панели (*a*) и на распределении изоконтуров *D*, соответствующих 60 % от максимального значения (*b*).

— построение изолинии уровня дивергенции D в 60 % максимального значения. Те области образца, где уровень не достигает 60 % максимума на протяжении шага ячейки, являются областью отслоения обшивки.
